【現況報告書】

くずは台住宅10号棟 103号室

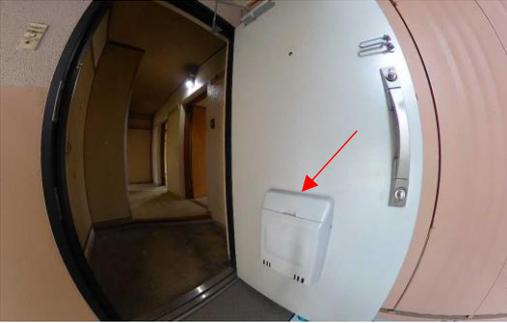
No. 5
	場 所 玄関
	撮影日時 2025年3月14日
	備考 郵便ポストは集合ポストではなく、玄関ポストとなる。

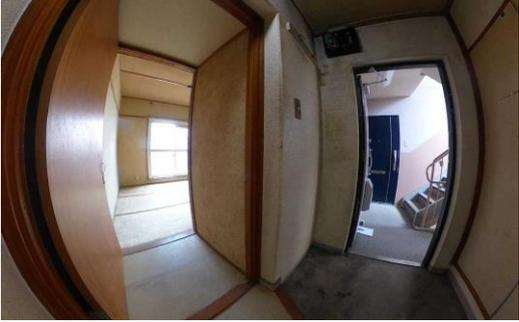
No. 8
	場 所 廊下
	撮影日時 2025年3月14日
	備考 室内の壁はリシン吹付と思われます。クロスではない。天井はボードにリシン吹付と思われる

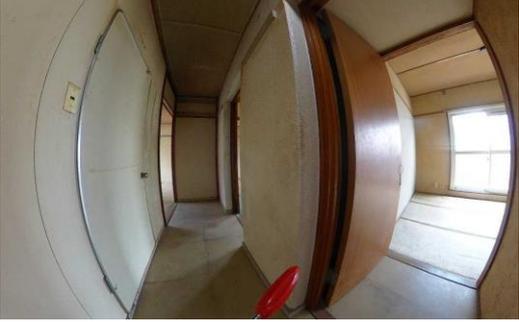
No. 9
	場 所 廊下
	撮影日時 2025年3月14日
	備考 床は合板と思われる。床材はない。湿気による強度の低下を感じられる。

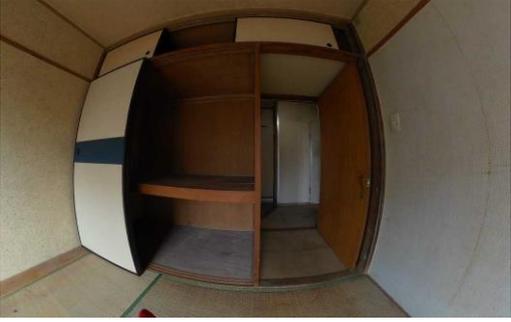
No. 10
	場 所 4.8帖和室
	撮影日時 2025年3月14日
	備考 畳表はカビで白くなり、畳床も一部損傷を受けていると思われる。

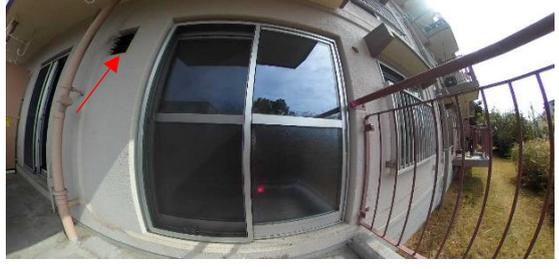
<table border="1"> <tr> <td>No.</td> <td>22</td> </tr> <tr> <td>場 所</td> <td>バルコニー①</td> </tr> <tr> <td>撮影日時</td> <td>2025年3月14日</td> </tr> <tr> <td>備考</td> <td>換気扇の排気口はダクトカバーなし。</td> </tr> </table>	No.	22	場 所	バルコニー①	撮影日時	2025年3月14日	備考	換気扇の排気口はダクトカバーなし。
No.	22								
場 所	バルコニー①								
撮影日時	2025年3月14日								
備考	換気扇の排気口はダクトカバーなし。

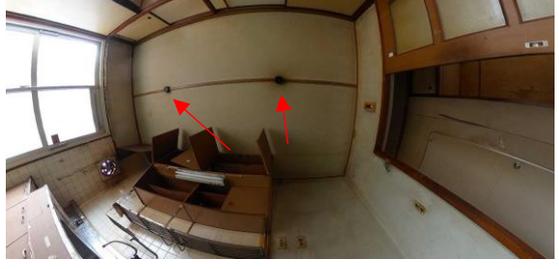
No. 37
	場 所 キッチン
	撮影日時 2025年3月14日
	備考 天井を撮影。照明2灯、入口付近に呼び鈴。天井はボードにリシン吹付と思われる。

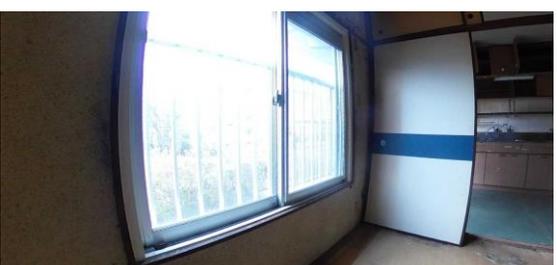
<table border="1"> <tr> <td>No.</td> <td>45</td> </tr> <tr> <td>場 所</td> <td>5.9帖和室</td> </tr> <tr> <td>撮影日時</td> <td>2025年3月14日</td> </tr> <tr> <td>備考</td> <td></td> </tr> </table>	No.	45	場 所	5.9帖和室	撮影日時	2025年3月14日	備考	
No.	45								
場 所	5.9帖和室								
撮影日時	2025年3月14日								
備考

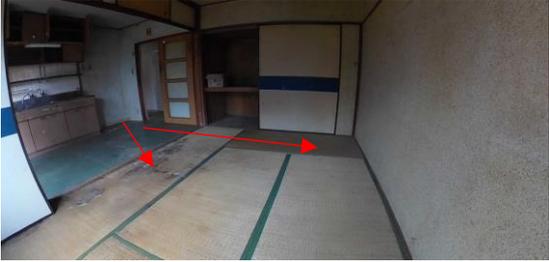
No. 48
	場 所 5.9帖和室
	撮影日時 2025年3月14日
	備考 畳の腐食がひどいため畳を新規交換する必要がある。

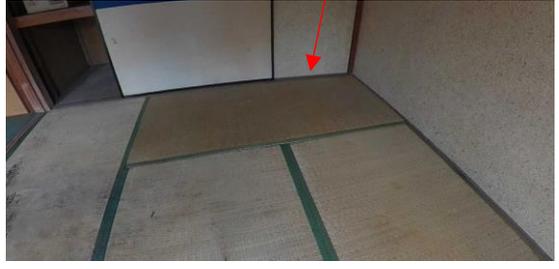
<table border="1"> <tr> <td>No.</td> <td>57</td> </tr> <tr> <td>場 所</td> <td>5.9帖和室</td> </tr> <tr> <td>撮影日時</td> <td>2025年3月14日</td> </tr> <tr> <td>備考</td> <td>色の異なる畳はふかふかしており、合板が痛んでいると思われる。</td> </tr> </table>	No.	57	場 所	5.9帖和室	撮影日時	2025年3月14日	備考	色の異なる畳はふかふかしており、合板が痛んでいると思われる。
No.	57								
場 所	5.9帖和室								
撮影日時	2025年3月14日								
備考	色の異なる畳はふかふかしており、合板が痛んでいると思われる。

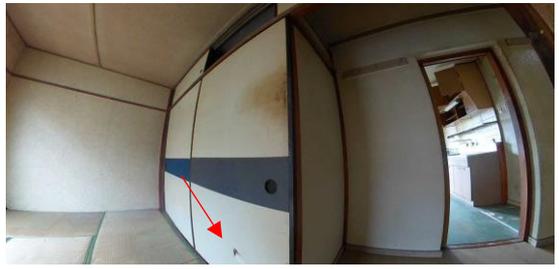
<table border="1"> <tr> <td>No.</td> <td>59</td> </tr> <tr> <td>場 所</td> <td>6.2帖和室</td> </tr> <tr> <td>撮影日時</td> <td>2025年3月14日</td> </tr> <tr> <td>備考</td> <td>襖に穴</td> </tr> </table>	No.	59	場 所	6.2帖和室	撮影日時	2025年3月14日	備考	襖に穴
No.	59								
場 所	6.2帖和室								
撮影日時	2025年3月14日								
備考	襖に穴

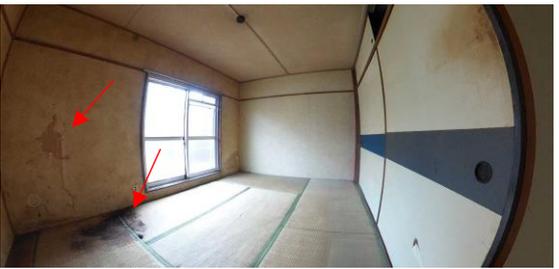
<table border="1"> <tr> <td>No.</td> <td>60</td> </tr> <tr> <td>場 所</td> <td>6.2帖和室</td> </tr> <tr> <td>撮影日時</td> <td>2025年3月14日</td> </tr> <tr> <td>備考</td> <td>畳の腐食がひどいため畳床まで損傷。交換が必要。</td> </tr> </table>	No.	60	場 所	6.2帖和室	撮影日時	2025年3月14日	備考	畳の腐食がひどいため畳床まで損傷。交換が必要。
No.	60								
場 所	6.2帖和室								
撮影日時	2025年3月14日								
備考	畳の腐食がひどいため畳床まで損傷。交換が必要。

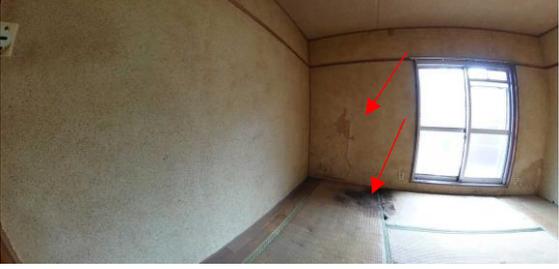
<table border="1"> <tr> <td>No.</td> <td>61</td> </tr> <tr> <td>場 所</td> <td>5.9帖和室</td> </tr> <tr> <td>撮影日時</td> <td>2025年3月14日</td> </tr> <tr> <td>備考</td> <td>畳の損傷がひどい部分。畳床まで腐食している。 壁は砂壁で脱落箇所が室内全体で多い。</td> </tr> </table>	No.	61	場 所	5.9帖和室	撮影日時	2025年3月14日	備考	畳の損傷がひどい部分。畳床まで腐食している。 壁は砂壁で脱落箇所が室内全体で多い。
No.	61								
場 所	5.9帖和室								
撮影日時	2025年3月14日								
備考	畳の損傷がひどい部分。畳床まで腐食している。 壁は砂壁で脱落箇所が室内全体で多い。

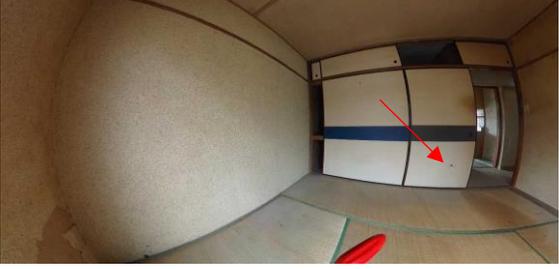
<table border="1"> <tr> <td>No.</td> <td>67</td> </tr> <tr> <td>場 所</td> <td>6.2帖和室</td> </tr> <tr> <td>撮影日時</td> <td>2025年3月14日</td> </tr> <tr> <td>備考</td> <td></td> </tr> </table>	No.	67	場 所	6.2帖和室	撮影日時	2025年3月14日	備考	
No.	67								
場 所	6.2帖和室								
撮影日時	2025年3月14日								
備考

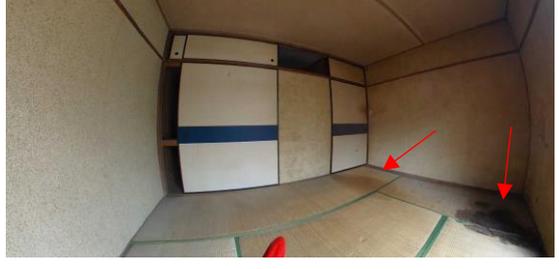
<table border="1"> <tr> <td>No.</td> <td>69</td> </tr> <tr> <td>場 所</td> <td>6.2帖和室</td> </tr> <tr> <td>撮影日時</td> <td>2025年3月14日</td> </tr> <tr> <td>備考</td> <td>押入襖は通常の幅の1.5倍1300</td> </tr> </table>	No.	69	場 所	6.2帖和室	撮影日時	2025年3月14日	備考	押入襖は通常の幅の1.5倍1300
No.	69								
場 所	6.2帖和室								
撮影日時	2025年3月14日								
備考	押入襖は通常の幅の1.5倍1300

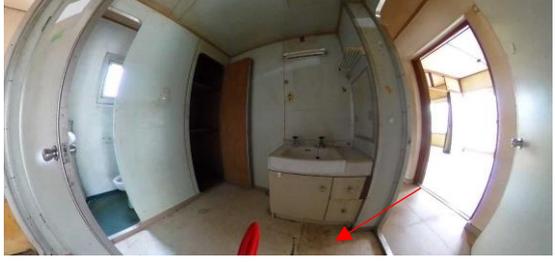
<table border="1"> <tr> <td>No.</td> <td>79</td> </tr> <tr> <td>場 所</td> <td>洗面脱衣室</td> </tr> <tr> <td>撮影日時</td> <td>2025年3月14日</td> </tr> <tr> <td>備考</td> <td>床がふかふかしているため合板が腐食していると思われる。壁材はアルミ複合版?洗面上の照明1灯。</td> </tr> </table>	No.	79	場 所	洗面脱衣室	撮影日時	2025年3月14日	備考	床がふかふかしているため合板が腐食していると思われる。壁材はアルミ複合版?洗面上の照明1灯。
No.	79								
場 所	洗面脱衣室								
撮影日時	2025年3月14日								
備考	床がふかふかしているため合板が腐食していると思われる。壁材はアルミ複合版?洗面上の照明1灯。

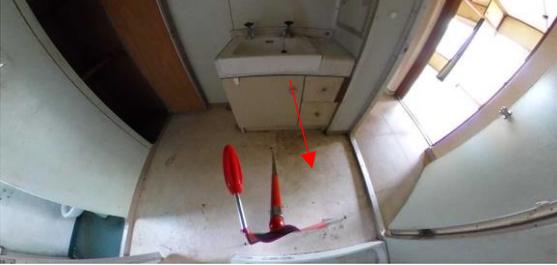
<table border="1"> <tr> <td>No.</td> <td>81</td> </tr> <tr> <td>場 所</td> <td>洗面脱衣室</td> </tr> <tr> <td>撮影日時</td> <td>2025年3月14日</td> </tr> <tr> <td>備考</td> <td>床はふかふかしているため腐食がひどい。下地の交換が必要</td> </tr> </table>	No.	81	場 所	洗面脱衣室	撮影日時	2025年3月14日	備考	床はふかふかしているため腐食がひどい。下地の交換が必要
No.	81								
場 所	洗面脱衣室								
撮影日時	2025年3月14日								
備考	床はふかふかしているため腐食がひどい。下地の交換が必要

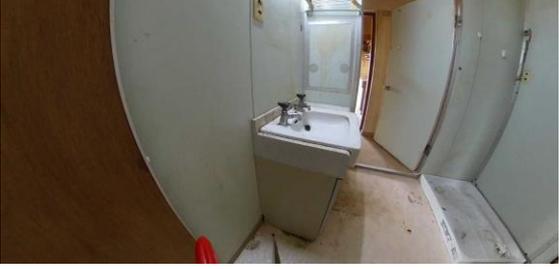
<table border="1"> <tr> <td>No.</td> <td>85</td> </tr> <tr> <td>場 所</td> <td>洗面脱衣室</td> </tr> <tr> <td>撮影日時</td> <td>2025年3月14日</td> </tr> <tr> <td>備考</td> <td>湿気によるカビ</td> </tr> </table>	No.	85	場 所	洗面脱衣室	撮影日時	2025年3月14日	備考	湿気によるカビ
No.	85								
場 所	洗面脱衣室								
撮影日時	2025年3月14日								
備考	湿気によるカビ

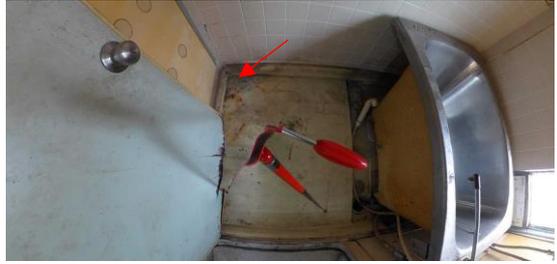
<p>No. 96</p> <p>場 所 浴室</p> <p>撮影日時 2025年3月14日</p> <p>備考 浴室腐食・損傷・鍵なし</p>

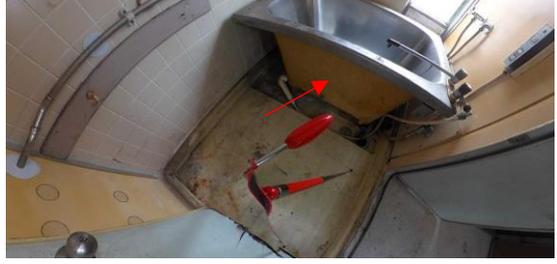
<p>No. 97</p> <p>場 所 浴室</p> <p>撮影日時 2025年3月14日</p> <p>備考 床材はプラスチック製。損傷があり、水が漏れていると思われる。変色・カビ多数。</p>

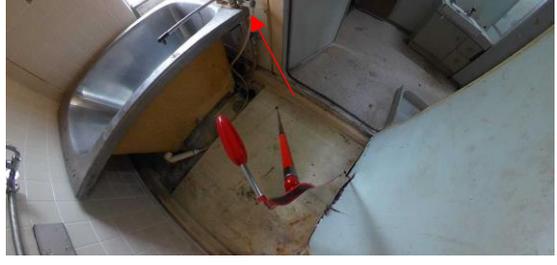
<p>No. 98</p> <p>場 所 浴室</p> <p>撮影日時 2025年3月14日</p> <p>備考 エプロン欠損。浴槽の断熱材がアスベストの可能性あり。露出していると健康被害の可能性はある。</p>

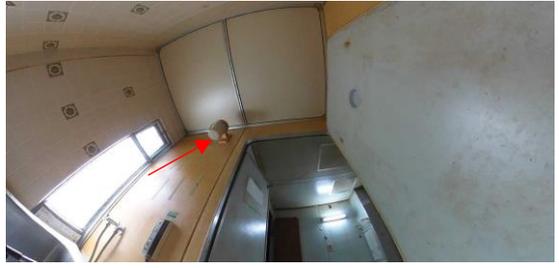
<table border="1"> <tr> <td>No.</td> <td>102</td> </tr> <tr> <td>場 所</td> <td>浴室</td> </tr> <tr> <td>撮影日時</td> <td>2025年3月14日</td> </tr> <tr> <td>備考</td> <td>床材はプラスチック製。損傷があり、水が漏れていると思われる。変色・カビ多数。</td> </tr> </table>	No.	102	場 所	浴室	撮影日時	2025年3月14日	備考	床材はプラスチック製。損傷があり、水が漏れていると思われる。変色・カビ多数。
No.	102								
場 所	浴室								
撮影日時	2025年3月14日								
備考	床材はプラスチック製。損傷があり、水が漏れていると思われる。変色・カビ多数。
