【現況報告書】

くずは台住宅10号棟 103号室

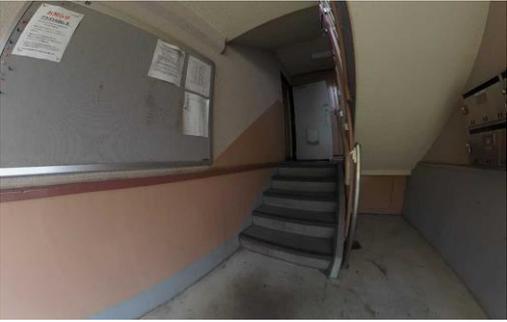
No. 1
	場 所 玄関前(外)
	撮影日時 2025年3月14日
	備考 階段付近

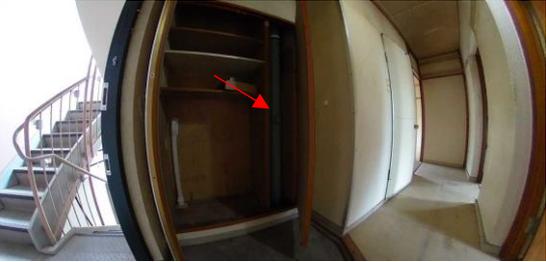
No. 2
	場 所 玄関
	撮影日時 2025年3月14日
	備考 収納内に露出配管あり。排水管は共有物となるため変更不可

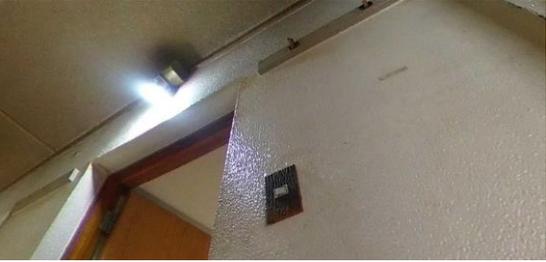
No. 3
	場 所 玄関
	撮影日時 2025年3月14日
	備考 室内の壁はリシン吹付と思われます。クロスではない。天井はボードにリシン吹付と思われる。

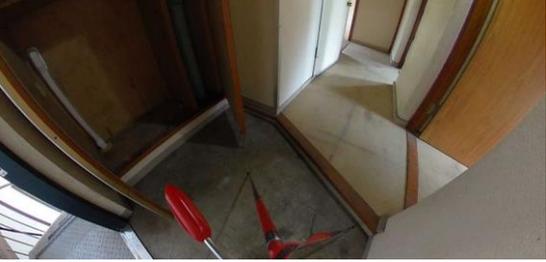
No. 4
	場 所 玄関
	撮影日時 2025年3月14日
	備考 玄関床は構造体であり、建材ではない。

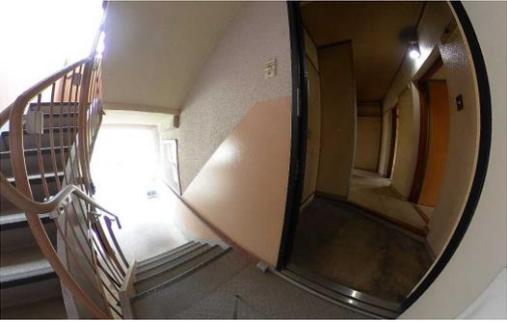
No. 6
	場 所 玄関前(外)
	撮影日時 2025年3月14日
	備考 階段付近

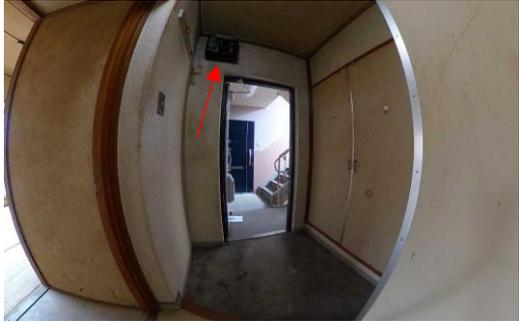
No. 7
	場 所 玄関
	撮影日時 2025年3月14日
	備考 配電盤は30Aの4回路式

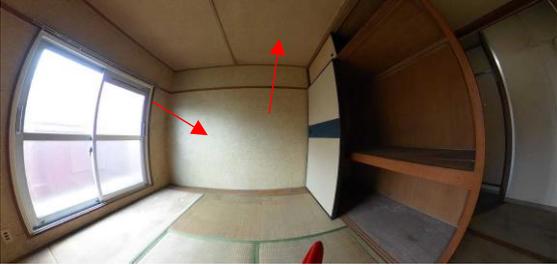
<table border="1"> <tr> <td>No.</td> <td>11</td> </tr> <tr> <td>場 所</td> <td>4.8帖和室</td> </tr> <tr> <td>撮影日時</td> <td>2025年3月14日</td> </tr> <tr> <td>備考</td> <td>壁は砂壁、天井はボードにリシン吹付と思われる。</td> </tr> </table>	No.	11	場 所	4.8帖和室	撮影日時	2025年3月14日	備考	壁は砂壁、天井はボードにリシン吹付と思われる。
No.	11								
場 所	4.8帖和室								
撮影日時	2025年3月14日								
備考	壁は砂壁、天井はボードにリシン吹付と思われる。

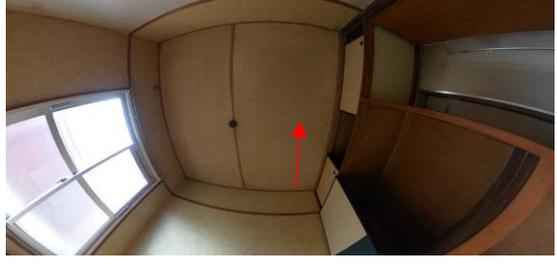
<table border="1"> <tr> <td>No.</td> <td>14</td> </tr> <tr> <td>場 所</td> <td>4.8帖和室</td> </tr> <tr> <td>撮影日時</td> <td>2025年3月14日</td> </tr> <tr> <td>備考</td> <td>天井を撮影。火災警報器はついていません。</td> </tr> </table>	No.	14	場 所	4.8帖和室	撮影日時	2025年3月14日	備考	天井を撮影。火災警報器はついていません。
No.	14								
場 所	4.8帖和室								
撮影日時	2025年3月14日								
備考	天井を撮影。火災警報器はついていません。

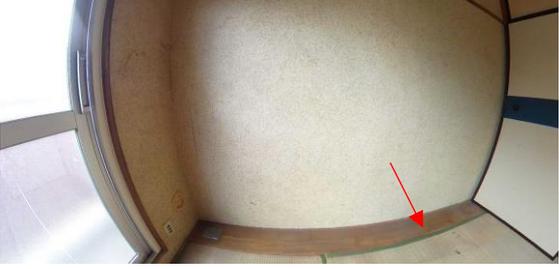
No. 16
	場 所 4.8帖和室
	撮影日時 2025年3月14日
	備考 約22cmの板の間がある

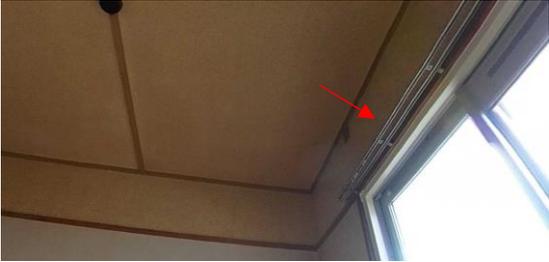
No. 17
	場 所 4.8帖和室
	撮影日時 2025年3月14日
	備考 カーテンレール損傷はないと思われる。エアコン用コンセントは室内にない。

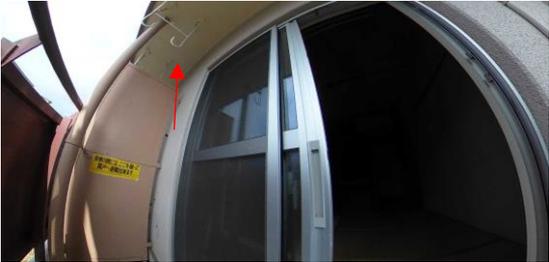
No. 18
	場 所 バルコニー①
	撮影日時 2025年3月14日
	備考 物干し金具あり。

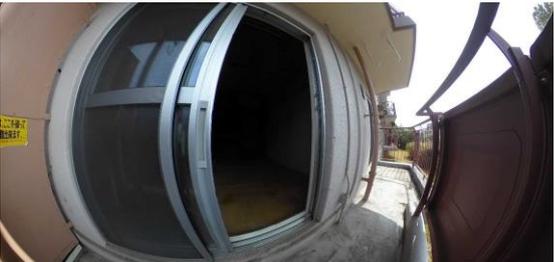
No. 20
	場 所 バルコニー①
	撮影日時 2025年3月14日
	備考 バルコニーの幅約74cm

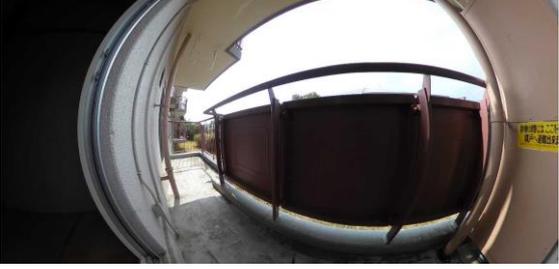
<table border="1"> <tr> <td>No.</td> <td>21</td> </tr> <tr> <td>場 所</td> <td>バルコニー①</td> </tr> <tr> <td>撮影日時</td> <td>2025年3月14日</td> </tr> <tr> <td>備考</td> <td>手摺部分が目かくしとなっている。腐食はない。</td> </tr> </table>	No.	21	場 所	バルコニー①	撮影日時	2025年3月14日	備考	手摺部分が目かくしとなっている。腐食はない。
No.	21								
場 所	バルコニー①								
撮影日時	2025年3月14日								
備考	手摺部分が目かくしとなっている。腐食はない。

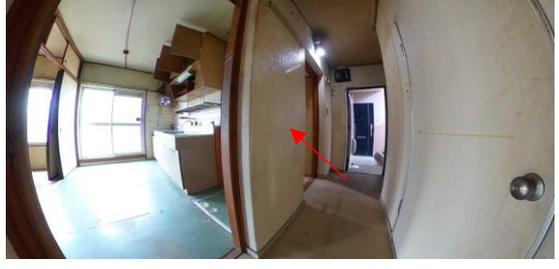
<table border="1"> <tr> <td>No.</td> <td>27</td> </tr> <tr> <td>場 所</td> <td>廊下</td> </tr> <tr> <td>撮影日時</td> <td>2025年3月14日</td> </tr> <tr> <td>備考</td> <td>壁はコンクリートにリシンを吹き付けたものと思われる。</td> </tr> </table>	No.	27	場 所	廊下	撮影日時	2025年3月14日	備考	壁はコンクリートにリシンを吹き付けたものと思われる。
No.	27								
場 所	廊下								
撮影日時	2025年3月14日								
備考	壁はコンクリートにリシンを吹き付けたものと思われる。

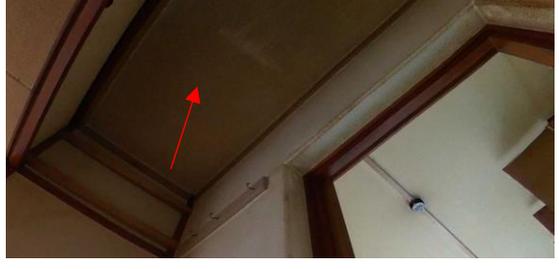
<table border="1"> <tr> <td>No.</td> <td>28</td> </tr> <tr> <td>場 所</td> <td>廊下</td> </tr> <tr> <td>撮影日時</td> <td>2025年3月14日</td> </tr> <tr> <td>備考</td> <td>天井を撮影。おそらくボードにリシンを吹き付けたものと思われる。この付近に照明がないため暗く感じる。</td> </tr> </table>	No.	28	場 所	廊下	撮影日時	2025年3月14日	備考	天井を撮影。おそらくボードにリシンを吹き付けたものと思われる。この付近に照明がないため暗く感じる。

No.	28								
場 所	廊下								
撮影日時	2025年3月14日								
備考	天井を撮影。おそらくボードにリシンを吹き付けたものと思われる。この付近に照明がないため暗く感じる。

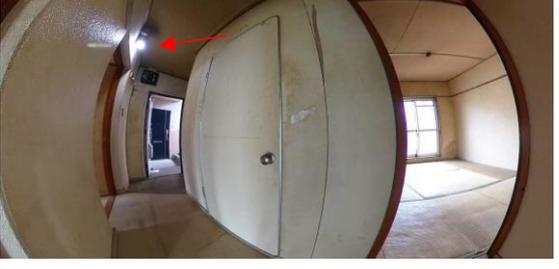
<table border="1"> <tr> <td>No.</td> <td>30</td> </tr> <tr> <td>場 所</td> <td>廊下</td> </tr> <tr> <td>撮影日時</td> <td>2025年3月14日</td> </tr> <tr> <td>備考</td> <td>廊下部分の照明は1つ。露出電球1灯のみ。天井に配線なし。</td> </tr> </table>	No.	30	場 所	廊下	撮影日時	2025年3月14日	備考	廊下部分の照明は1つ。露出電球1灯のみ。天井に配線なし。
No.	30								
場 所	廊下								
撮影日時	2025年3月14日								
備考	廊下部分の照明は1つ。露出電球1灯のみ。天井に配線なし。

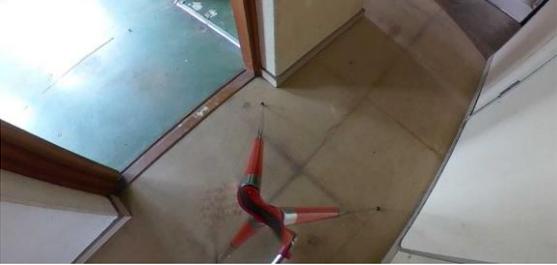
<table border="1"> <tr> <td>No.</td> <td>31</td> </tr> <tr> <td>場 所</td> <td>廊下</td> </tr> <tr> <td>撮影日時</td> <td>2025年3月14日</td> </tr> <tr> <td>備考</td> <td>床はスラブの上に合板を張ったのみと思われる。もとの床材はカーペットと思われる。現在なし。</td> </tr> </table>	No.	31	場 所	廊下	撮影日時	2025年3月14日	備考	床はスラブの上に合板を張ったのみと思われる。もとの床材はカーペットと思われる。現在なし。
No.	31								
場 所	廊下								
撮影日時	2025年3月14日								
備考	床はスラブの上に合板を張ったのみと思われる。もとの床材はカーペットと思われる。現在なし。

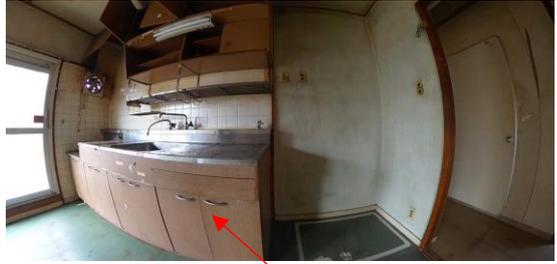
<table border="1"> <tr> <td>No.</td> <td>32</td> </tr> <tr> <td>場 所</td> <td>キッチン</td> </tr> <tr> <td>撮影日時</td> <td>2025年3月14日</td> </tr> <tr> <td>備考</td> <td>キッチンの面材は全て木。補修は研磨および木部保護塗料（ステイン系）が良いと思われる。</td> </tr> </table>	No.	32	場 所	キッチン	撮影日時	2025年3月14日	備考	キッチンの面材は全て木。補修は研磨および木部保護塗料（ステイン系）が良いと思われる。
No.	32								
場 所	キッチン								
撮影日時	2025年3月14日								
備考	キッチンの面材は全て木。補修は研磨および木部保護塗料（ステイン系）が良いと思われる。

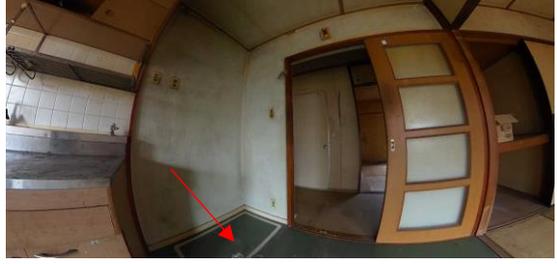
<table border="1"> <tr> <td>No.</td> <td>33</td> </tr> <tr> <td>場 所</td> <td>キッチン</td> </tr> <tr> <td>撮影日時</td> <td>2025年3月14日</td> </tr> <tr> <td>備考</td> <td>配管用の点検口と思われるが不明。壁はコンクリートにリシン吹付と思われる。</td> </tr> </table>	No.	33	場 所	キッチン	撮影日時	2025年3月14日	備考	配管用の点検口と思われるが不明。壁はコンクリートにリシン吹付と思われる。

No.	33								
場 所	キッチン								
撮影日時	2025年3月14日								
備考	配管用の点検口と思われるが不明。壁はコンクリートにリシン吹付と思われる。

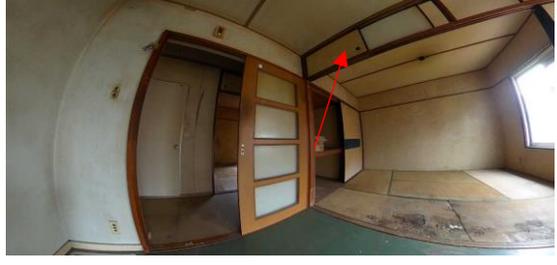
<table border="1"> <tr> <td>No.</td> <td>34</td> </tr> <tr> <td>場 所</td> <td>キッチン</td> </tr> <tr> <td>撮影日時</td> <td>2025年3月14日</td> </tr> <tr> <td>備考</td> <td>欄間4枚の襖</td> </tr> </table>	No.	34	場 所	キッチン	撮影日時	2025年3月14日	備考	欄間4枚の襖
No.	34								
場 所	キッチン								
撮影日時	2025年3月14日								
備考	欄間4枚の襖

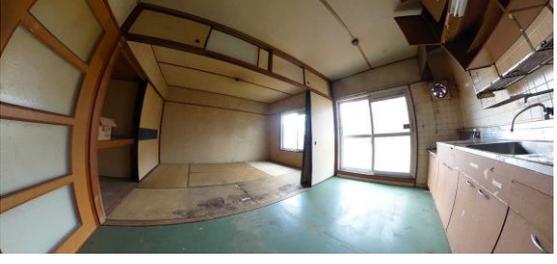
<table border="1"> <tr> <td>No.</td> <td>35</td> </tr> <tr> <td>場 所</td> <td>キッチン</td> </tr> <tr> <td>撮影日時</td> <td>2025年3月14日</td> </tr> <tr> <td>備考</td> <td>この室内にエアコンはなし。エアコン用コンセントもなし。火災警報器なし。照明2灯およびキッチン手元灯。</td> </tr> </table>	No.	35	場 所	キッチン	撮影日時	2025年3月14日	備考	この室内にエアコンはなし。エアコン用コンセントもなし。火災警報器なし。照明2灯およびキッチン手元灯。
No.	35								
場 所	キッチン								
撮影日時	2025年3月14日								
備考	この室内にエアコンはなし。エアコン用コンセントもなし。火災警報器なし。照明2灯およびキッチン手元灯。

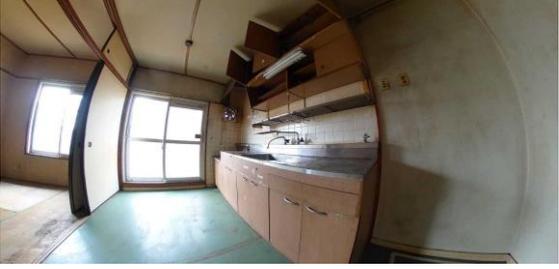
No. 36
	場 所 キッチン
	撮影日時 2025年3月14日
	備考 キッチンの天板はステンレスで腐食あり。壁はタイル張りで目地汚れのつまり、タイルの変色あり。

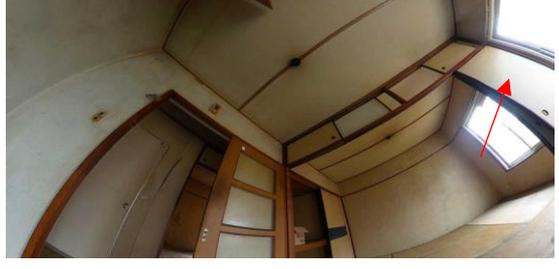
No. 38
	場 所 キッチン
	撮影日時 2025年3月14日
	備考 襖4枚あり。

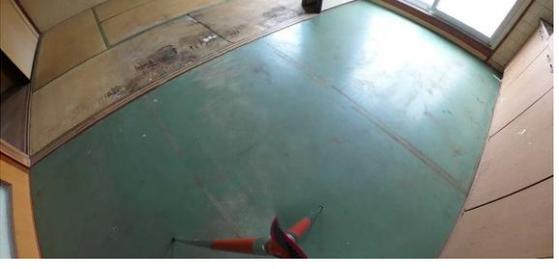
No. 40
	場 所 キッチン
	撮影日時 2025年3月14日
	備考 床は防水合板にカーペットを引いていたものと思われる。現在カーペットなし。

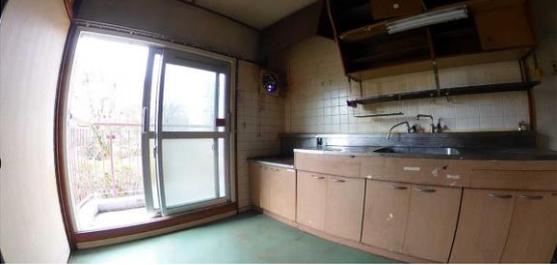
<table border="1"> <tr> <td>No.</td> <td>41</td> </tr> <tr> <td>場 所</td> <td>キッチン</td> </tr> <tr> <td>撮影日時</td> <td>2025年3月14日</td> </tr> <tr> <td>備考</td> <td>吊戸棚の面材も木である。</td> </tr> </table>	No.	41	場 所	キッチン	撮影日時	2025年3月14日	備考	吊戸棚の面材も木である。
No.	41								
場 所	キッチン								
撮影日時	2025年3月14日								
備考	吊戸棚の面材も木である。

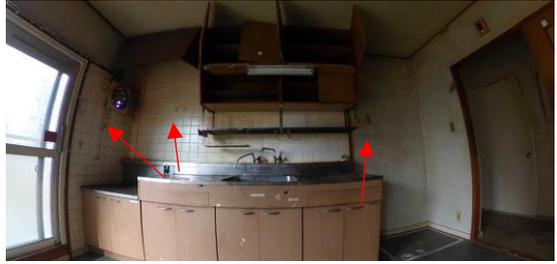
<table border="1"> <tr> <td>No.</td> <td>42</td> </tr> <tr> <td>場 所</td> <td>キッチン</td> </tr> <tr> <td>撮影日時</td> <td>2025年3月14日</td> </tr> <tr> <td>備考</td> <td>壁のタイル部分の変色、目地汚れあり。換気扇は耐用年数越えと思われる。レンジフードはある。キッチン作業台付近のコンセントは3口アースなし。電子レンジを使うことを考え配線交換必要。</td> </tr> </table>	No.	42	場 所	キッチン	撮影日時	2025年3月14日	備考	壁のタイル部分の変色、目地汚れあり。換気扇は耐用年数越えと思われる。レンジフードはある。キッチン作業台付近のコンセントは3口アースなし。電子レンジを使うことを考え配線交換必要。
No.	42								
場 所	キッチン								
撮影日時	2025年3月14日								
備考	壁のタイル部分の変色、目地汚れあり。換気扇は耐用年数越えと思われる。レンジフードはある。キッチン作業台付近のコンセントは3口アースなし。電子レンジを使うことを考え配線交換必要。

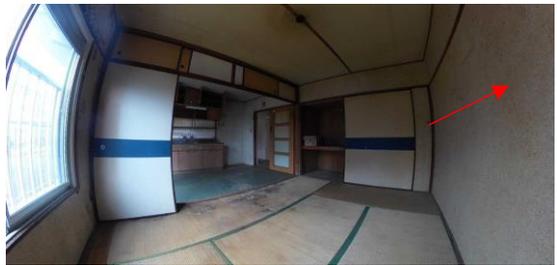
<table border="1"> <tr> <td>No.</td> <td>43</td> </tr> <tr> <td>場 所</td> <td>5.9帖和室</td> </tr> <tr> <td>撮影日時</td> <td>2025年3月14日</td> </tr> <tr> <td>備考</td> <td>壁は砂壁。天井はボードにリシン吹付と思われる。</td> </tr> </table>	No.	43	場 所	5.9帖和室	撮影日時	2025年3月14日	備考	壁は砂壁。天井はボードにリシン吹付と思われる。

No.	43								
場 所	5.9帖和室								
撮影日時	2025年3月14日								
備考	壁は砂壁。天井はボードにリシン吹付と思われる。

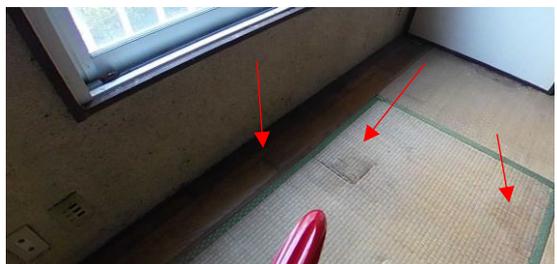
<table border="1"> <tr> <td>No.</td> <td>44</td> </tr> <tr> <td>場 所</td> <td>5.9帖和室</td> </tr> <tr> <td>撮影日時</td> <td>2025年3月14日</td> </tr> <tr> <td>備考</td> <td>畳は畳床まで損傷がある部分多数。湿気による損傷。幅約22センチの床の間部分ある。</td> </tr> </table>	No.	44	場 所	5.9帖和室	撮影日時	2025年3月14日	備考	畳は畳床まで損傷がある部分多数。湿気による損傷。幅約22センチの床の間部分ある。
No.	44								
場 所	5.9帖和室								
撮影日時	2025年3月14日								
備考	畳は畳床まで損傷がある部分多数。湿気による損傷。幅約22センチの床の間部分ある。

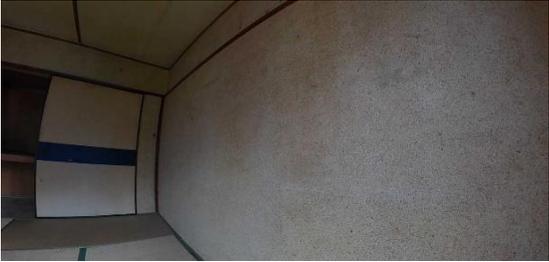
No. 47
	場 所 5.9帖和室
	撮影日時 2025年3月14日
	備考 砂壁は脱落した部分がまばらにあるため、補修が必要。

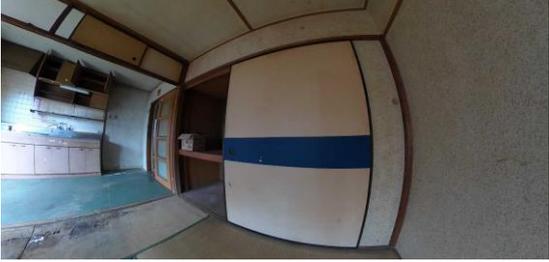
No. 48
	場 所 5.9帖和室
	撮影日時 2025年3月14日
	備考 畳の腐食がひどいため畳を新規交換する必要がある。

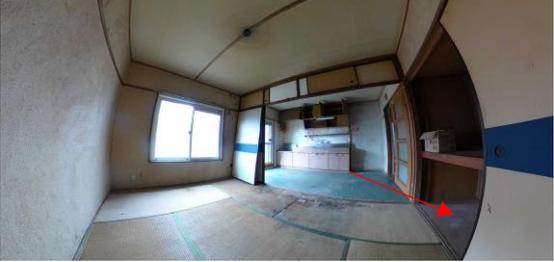
No. 49
	場 所 5.9帖和室
	撮影日時 2025年3月14日
	備考 押入の襖の幅は通常の1.5倍の1300幅。

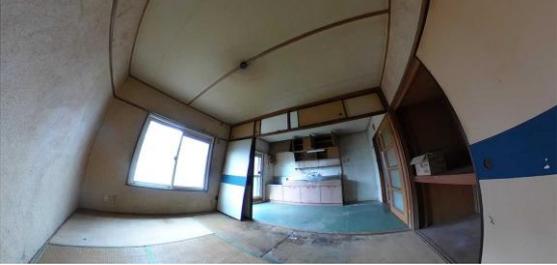
No. 50
	場 所 5.9帖和室
	撮影日時 2025年3月14日
	備考 押入の底板はカビ。マンションの換気の悪さとスラブからの湿気を吸ったものと思われる。

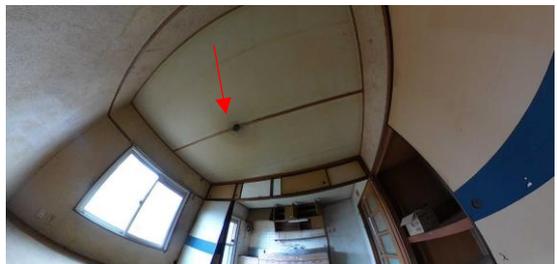
<table border="1"> <tr> <td>No.</td> <td>53</td> </tr> <tr> <td>場 所</td> <td>5.9帖和室</td> </tr> <tr> <td>撮影日時</td> <td>2025年3月14日</td> </tr> <tr> <td>備考</td> <td>床のたわみを感じるため、合板の強度が低下していると思われる。</td> </tr> </table>	No.	53	場 所	5.9帖和室	撮影日時	2025年3月14日	備考	床のたわみを感じるため、合板の強度が低下していると思われる。
No.	53								
場 所	5.9帖和室								
撮影日時	2025年3月14日

備考	床のたわみを感じるため、合板の強度が低下していると思われる。

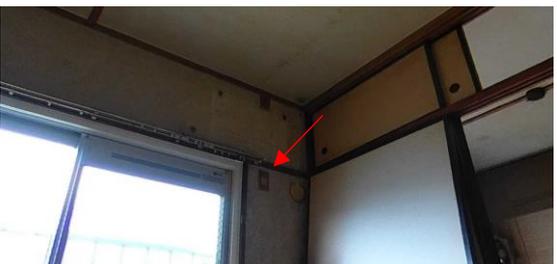
<table border="1"> <tr> <td>No.</td> <td>54</td> </tr> <tr> <td>場 所</td> <td>5.9帖和室</td> </tr> <tr> <td>撮影日時</td> <td>2025年3月14日</td> </tr> <tr> <td>備考</td> <td>照明は1灯、エアコン用コンセント1、TVアンテナ1</td> </tr> </table>	No.	54	場 所	5.9帖和室	撮影日時	2025年3月14日	備考	照明は1灯、エアコン用コンセント1、TVアンテナ1
No.	54								
場 所	5.9帖和室								
撮影日時	2025年3月14日								
備考	照明は1灯、エアコン用コンセント1、TVアンテナ1

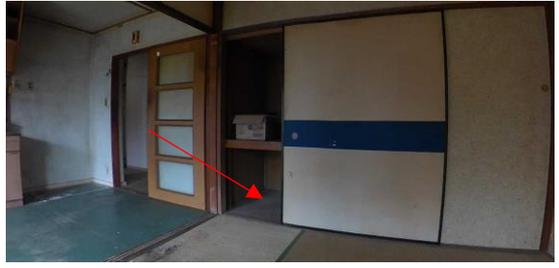
<table border="1"> <tr> <td>No.</td> <td>57</td> </tr> <tr> <td>場 所</td> <td>5.9帖和室</td> </tr> <tr> <td>撮影日時</td> <td>2025年3月14日</td> </tr> <tr> <td>備考</td> <td>色の異なる畳はふかふかしており、合板が痛んでいると思われる。</td> </tr> </table>	No.	57	場 所	5.9帖和室	撮影日時	2025年3月14日	備考	色の異なる畳はふかふかしており、合板が痛んでいると思われる。
No.	57								
場 所	5.9帖和室								
撮影日時	2025年3月14日								
備考	色の異なる畳はふかふかしており、合板が痛んでいると思われる。

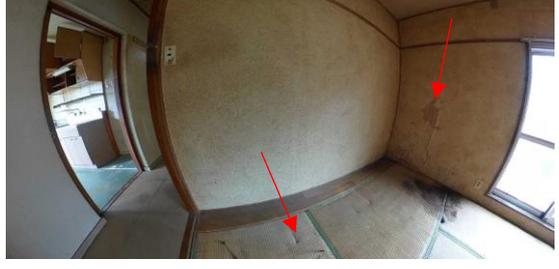
<table border="1"> <tr> <td>No.</td> <td>61</td> </tr> <tr> <td>場 所</td> <td>5.9帖和室</td> </tr> <tr> <td>撮影日時</td> <td>2025年3月14日</td> </tr> <tr> <td>備考</td> <td>畳の損傷がひどい部分。畳床まで腐食している。 壁は砂壁で脱落箇所が室内全体で多い。</td> </tr> </table>	No.	61	場 所	5.9帖和室	撮影日時	2025年3月14日	備考	畳の損傷がひどい部分。畳床まで腐食している。 壁は砂壁で脱落箇所が室内全体で多い。
No.	61								
場 所	5.9帖和室								
撮影日時	2025年3月14日								
備考	畳の損傷がひどい部分。畳床まで腐食している。 壁は砂壁で脱落箇所が室内全体で多い。

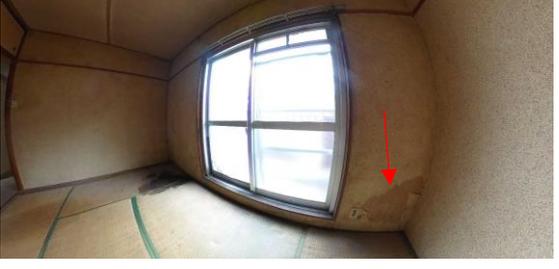
<table border="1"> <tr> <td>No.</td> <td>64</td> </tr> <tr> <td>場 所</td> <td>6.2帖和室</td> </tr> <tr> <td>撮影日時</td> <td>2025年3月14日</td> </tr> <tr> <td>備考</td> <td>天井はボードにリシン吹付と思われる。照明は1灯。火災警報器はなし。</td> </tr> </table>	No.	64	場 所	6.2帖和室	撮影日時	2025年3月14日	備考	天井はボードにリシン吹付と思われる。照明は1灯。火災警報器はなし。
No.	64								
場 所	6.2帖和室								
撮影日時	2025年3月14日								
備考	天井はボードにリシン吹付と思われる。照明は1灯。火災警報器はなし。

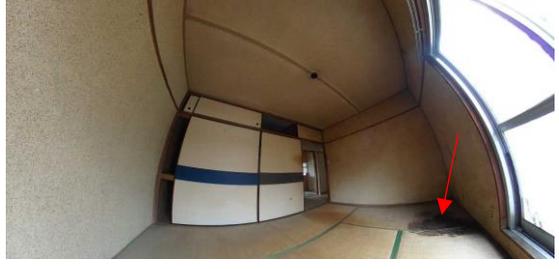
<table border="1"> <tr> <td>No.</td> <td>66</td> </tr> <tr> <td>場 所</td> <td>6.2帖和室</td> </tr> <tr> <td>撮影日時</td> <td>2025年3月14日</td> </tr> <tr> <td>備考</td> <td>襖に穴。</td> </tr> </table>	No.	66	場 所	6.2帖和室	撮影日時	2025年3月14日	備考	襖に穴。
No.	66								
場 所	6.2帖和室								
撮影日時	2025年3月14日								
備考	襖に穴。

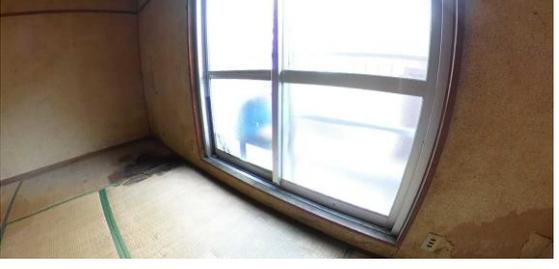
<table border="1"> <tr> <td>No.</td> <td>69</td> </tr> <tr> <td>場 所</td> <td>6.2帖和室</td> </tr> <tr> <td>撮影日時</td> <td>2025年3月14日</td> </tr> <tr> <td>備考</td> <td>押入襖は通常の幅の1.5倍1300</td> </tr> </table>	No.	69	場 所	6.2帖和室	撮影日時	2025年3月14日	備考	押入襖は通常の幅の1.5倍1300
No.	69								
場 所	6.2帖和室								
撮影日時	2025年3月14日								
備考	押入襖は通常の幅の1.5倍1300

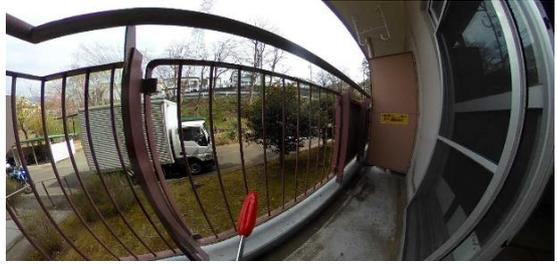
<table border="1"> <tr> <td>No.</td> <td>71</td> </tr> <tr> <td>場 所</td> <td>バルコニー②</td> </tr> <tr> <td>撮影日時</td> <td>2025年3月14日</td> </tr> <tr> <td>備考</td> <td>バルコニー幅は約74cm</td> </tr> </table>	No.	71	場 所	バルコニー②	撮影日時	2025年3月14日	備考	バルコニー幅は約74cm
No.	71								
場 所	バルコニー②								
撮影日時	2025年3月14日								
備考	バルコニー幅は約74cm

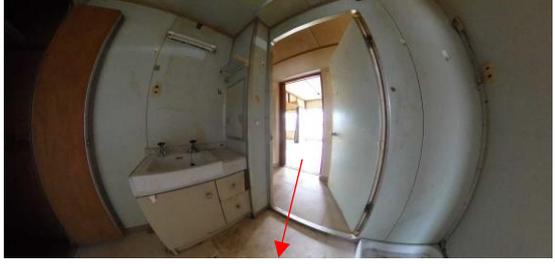
<table border="1"> <tr> <td>No.</td> <td>77</td> </tr> <tr> <td>場 所</td> <td>洗面脱衣室</td> </tr> <tr> <td>撮影日時</td> <td>2025年3月14日</td> </tr> <tr> <td>備考</td> <td>室内に換気扇がないためカビが多い。洗濯水栓上に照明1灯器具無し(ブラケット)</td> </tr> </table>	No.	77	場 所	洗面脱衣室	撮影日時	2025年3月14日	備考	室内に換気扇がないためカビが多い。洗濯水栓上に照明1灯器具無し(ブラケット)
No.	77								
場 所	洗面脱衣室								
撮影日時	2025年3月14日								
備考	室内に換気扇がないためカビが多い。洗濯水栓上に照明1灯器具無し(ブラケット)

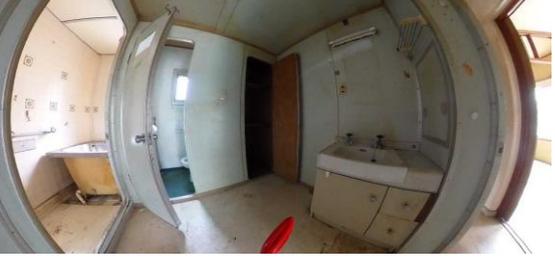
<table border="1"> <tr> <td>No.</td> <td>79</td> </tr> <tr> <td>場 所</td> <td>洗面脱衣室</td> </tr> <tr> <td>撮影日時</td> <td>2025年3月14日</td> </tr> <tr> <td>備考</td> <td>床がふかふかしているため合板が腐食していると思われる。壁材はアルミ複合版?洗面上の照明1灯。</td> </tr> </table>	No.	79	場 所	洗面脱衣室	撮影日時	2025年3月14日	備考	床がふかふかしているため合板が腐食していると思われる。壁材はアルミ複合版?洗面上の照明1灯。
No.	79								
場 所	洗面脱衣室								
撮影日時	2025年3月14日								
備考	床がふかふかしているため合板が腐食していると思われる。壁材はアルミ複合版?洗面上の照明1灯。

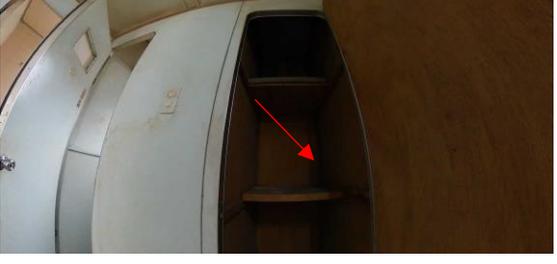
<table border="1"> <tr> <td>No.</td> <td>84</td> </tr> <tr> <td>場 所</td> <td>洗面脱衣室</td> </tr> <tr> <td>撮影日時</td> <td>2025年3月14日</td> </tr> <tr> <td>備考</td> <td>物入れ。底板はカビ。</td> </tr> </table>	No.	84	場 所	洗面脱衣室	撮影日時	2025年3月14日	備考	物入れ。底板はカビ。
No.	84								
場 所	洗面脱衣室								
撮影日時	2025年3月14日								
備考	物入れ。底板はカビ。

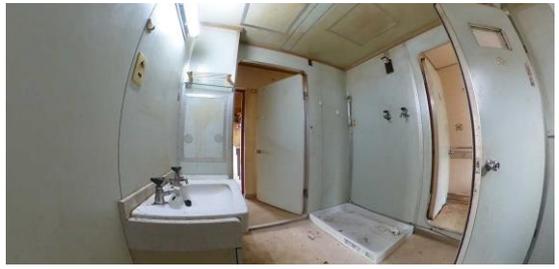
<table border="1"> <tr> <td>No.</td> <td>88</td> </tr> <tr> <td>場 所</td> <td>洗面脱衣室</td> </tr> <tr> <td>撮影日時</td> <td>2025年3月14日</td> </tr> <tr> <td>備考</td> <td>トイレ戸ガラスなし</td> </tr> </table>	No.	88	場 所	洗面脱衣室	撮影日時	2025年3月14日	備考	トイレ戸ガラスなし
No.	88								
場 所	洗面脱衣室								
撮影日時	2025年3月14日								
備考	トイレ戸ガラスなし

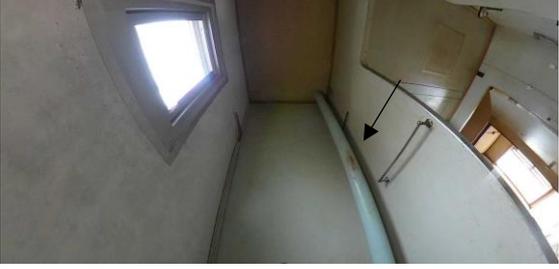
<table border="1"> <tr> <td>No.</td> <td>90</td> </tr> <tr> <td>場 所</td> <td>トイレ</td> </tr> <tr> <td>撮影日時</td> <td>2025年3月14日</td> </tr> <tr> <td>備考</td> <td>便座変色。排水管は共有物のため変更不可。天井はボードにリシン吹付と思われる。壁はアルミ複合板？一部モルタル？床材は耐水合板？</td> </tr> </table>	No.	90	場 所	トイレ	撮影日時	2025年3月14日	備考	便座変色。排水管は共有物のため変更不可。天井はボードにリシン吹付と思われる。壁はアルミ複合板？一部モルタル？床材は耐水合板？
No.	90								
場 所	トイレ								
撮影日時	2025年3月14日								
備考	便座変色。排水管は共有物のため変更不可。天井はボードにリシン吹付と思われる。壁はアルミ複合板？一部モルタル？床材は耐水合板？

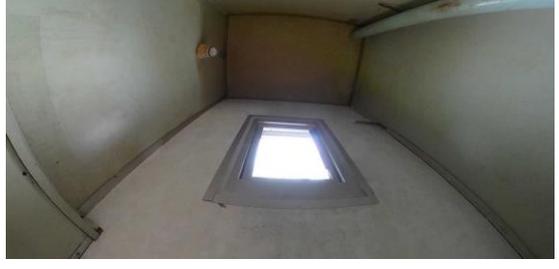
<table border="1"> <tr> <td>No.</td> <td>91</td> </tr> <tr> <td>場 所</td> <td>トイレ</td> </tr> <tr> <td>撮影日時</td> <td>2025年3月14日</td> </tr> <tr> <td>備考</td> <td>排水管は共有物のため変更不可</td> </tr> </table>	No.	91	場 所	トイレ	撮影日時	2025年3月14日	備考	排水管は共有物のため変更不可
No.	91								
場 所	トイレ								
撮影日時	2025年3月14日								
備考	排水管は共有物のため変更不可

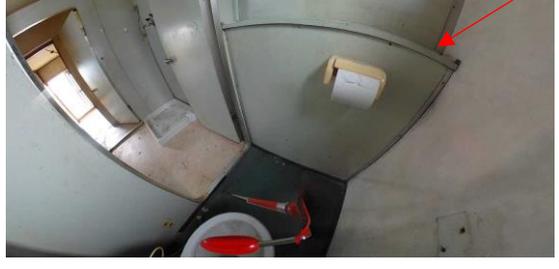
<table border="1"> <tr> <td>No.</td> <td>93</td> </tr> <tr> <td>場 所</td> <td>トイレ</td> </tr> <tr> <td>撮影日時</td> <td>2025年3月14日</td> </tr> <tr> <td>備考</td> <td>照明は裸電球ブラケット</td> </tr> </table>	No.	93	場 所	トイレ	撮影日時	2025年3月14日	備考	照明は裸電球ブラケット
No.	93								
場 所	トイレ								
撮影日時	2025年3月14日								
備考	照明は裸電球ブラケット

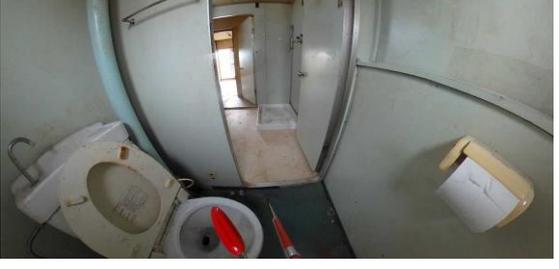
<table border="1"> <tr> <td>No.</td> <td>94</td> </tr> <tr> <td>場 所</td> <td>トイレ</td> </tr> <tr> <td>撮影日時</td> <td>2025年3月14日</td> </tr> <tr> <td>備考</td> <td>この壁厚（不可視部分）は何かは不明。浴室側配管がある可能性あり。</td> </tr> </table>	No.	94	場 所	トイレ	撮影日時	2025年3月14日	備考	この壁厚（不可視部分）は何かは不明。浴室側配管がある可能性あり。
No.	94								
場 所	トイレ								
撮影日時	2025年3月14日								
備考	この壁厚（不可視部分）は何かは不明。浴室側配管がある可能性あり。

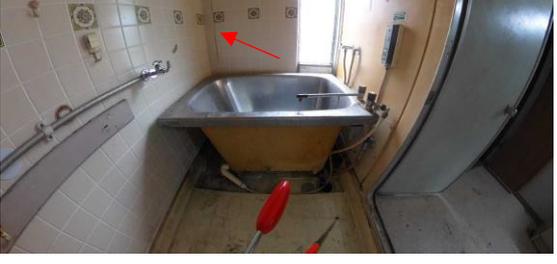
<p>No. 99</p> <p>場 所 浴室</p> <p>撮影日時 2025年3月14日</p> <p>備考 トイレ部分の壁のふかしは浴室配管の為。</p>

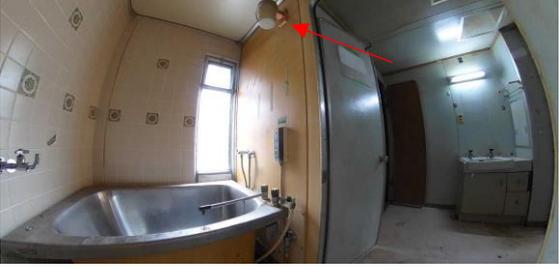
<table border="1"> <tr> <td>No.</td> <td>101</td> </tr> <tr> <td>場 所</td> <td>浴室</td> </tr> <tr> <td>撮影日時</td> <td>2025年3月14日</td> </tr> <tr> <td>備考</td> <td>照明はブラケット1灯。</td> </tr> </table>	No.	101	場 所	浴室	撮影日時	2025年3月14日	備考	照明はブラケット1灯。
No.	101								
場 所	浴室								
撮影日時	2025年3月14日								
備考	照明はブラケット1灯。

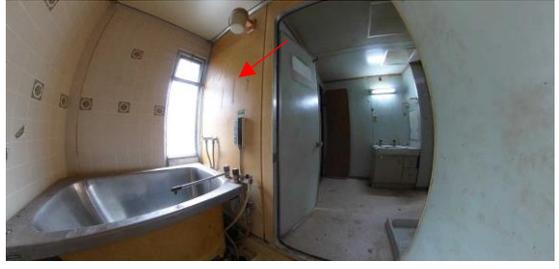
<table border="1"> <tr> <td>No.</td> <td>102</td> </tr> <tr> <td>場 所</td> <td>浴室</td> </tr> <tr> <td>撮影日時</td> <td>2025年3月14日</td> </tr> <tr> <td>備考</td> <td>床材はプラスチック製。損傷があり、水が漏れていると思われる。変色・カビ多数。</td> </tr> </table>	No.	102	場 所	浴室	撮影日時	2025年3月14日	備考	床材はプラスチック製。損傷があり、水が漏れていると思われる。変色・カビ多数。
No.	102								
場 所	浴室								
撮影日時	2025年3月14日								
備考	床材はプラスチック製。損傷があり、水が漏れていると思われる。変色・カビ多数。

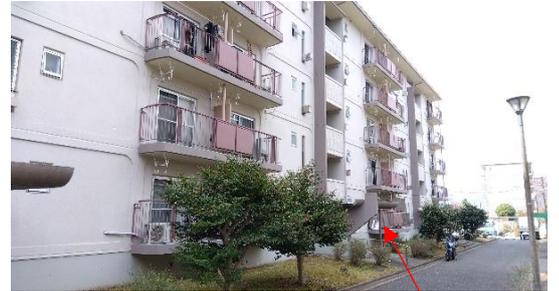
<table border="1"> <tr> <td>No.</td> <td>104</td> </tr> <tr> <td>場 所</td> <td>外観</td> </tr> <tr> <td>撮影日時</td> <td>2025年3月14日</td> </tr> <tr> <td>備考</td> <td>玄関側</td> </tr> </table>	No.	104	場 所	外観	撮影日時	2025年3月14日	備考	玄関側
No.	104								
場 所	外観								
撮影日時	2025年3月14日								
備考	玄関側

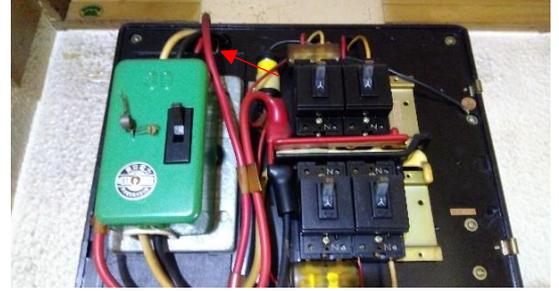
<table border="1"> <tr> <td>No.</td> <td>105</td> </tr> <tr> <td>場 所</td> <td>設備</td> </tr> <tr> <td>撮影日時</td> <td>2025年3月14日</td> </tr> <tr> <td>備考</td> <td>配電盤・ブレーカー 30A 4回路</td> </tr> </table>	No.	105	場 所	設備	撮影日時	2025年3月14日	備考	配電盤・ブレーカー 30A 4回路
No.	105								
場 所	設備								
撮影日時	2025年3月14日								
備考	配電盤・ブレーカー 30A 4回路

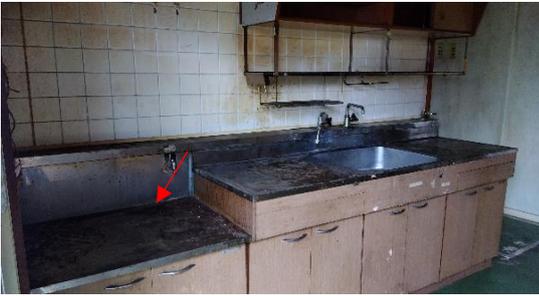
No. 108
	場 所 キッチン
	撮影日時 2025年3月14日
	備考 ガス台の天板は腐食

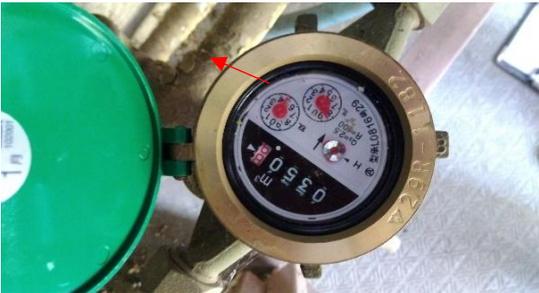
No. 110
	場 所 設備
	撮影日時 2025年3月14日
	備考 水道メーターはφ13mm メーター番号 29R-1182

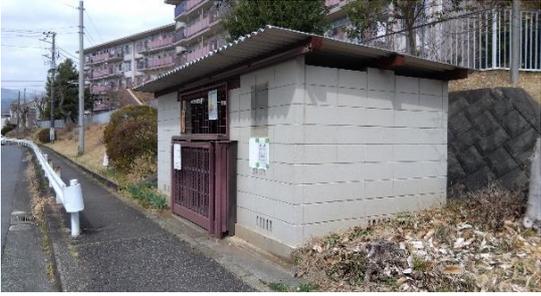
<table border="1"> <tr> <td>No.</td> <td>113</td> </tr> <tr> <td>場 所</td> <td>その他</td> </tr> <tr> <td>撮影日時</td> <td>2025年3月14日</td> </tr> <tr> <td>備考</td> <td>ゴミステーションは集合。道路に面す。</td> </tr> </table>	No.	113	場 所	その他	撮影日時	2025年3月14日	備考	ゴミステーションは集合。道路に面す。

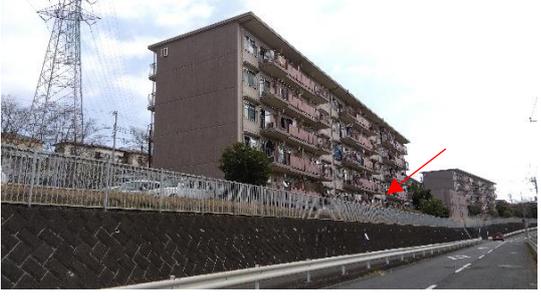
<table border="1"> <tr> <td>No.</td> <td>114</td> </tr> <tr> <td>場 所</td> <td>外観</td> </tr> <tr> <td>撮影日時</td> <td>2025年3月14日</td> </tr> <tr> <td>備考</td> <td>外壁のメンテナンス状態良好</td> </tr> </table>	No.	114	場 所	外観	撮影日時	2025年3月14日	備考	外壁のメンテナンス状態良好
No.	114								
場 所	外観								
撮影日時	2025年3月14日								
備考	外壁のメンテナンス状態良好
